# **ANEXO VI**

## **CADERNO TÉCNICO**

**PROJETOS PARA REFORMA ALOJAMENTO  
CONSERVATÓRIO MUSICAL DE TATUÍ**

## PARECER TÉCNICO DE INSTALAÇÕES ELÉTRICAS E SPDA

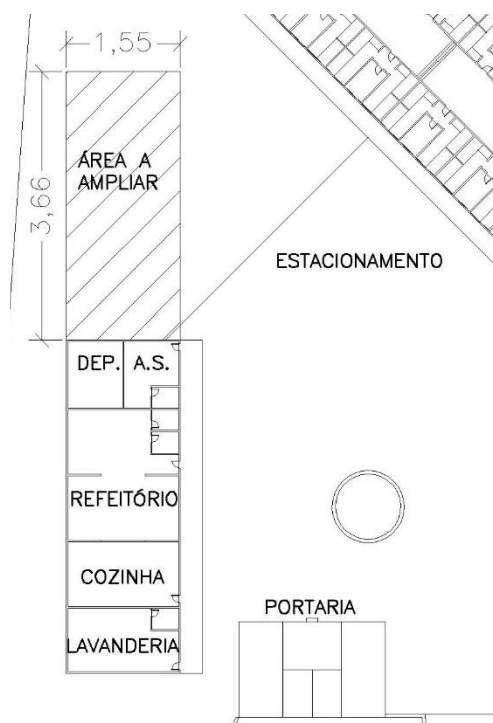
Figura 5- Proposta de Ampliação de Área comum

- Proposta para ampliação da área de convivência/estar para abrigar novo escritório administrativo e vestiário para funcionários, com ampliação de área indicada a seguir;

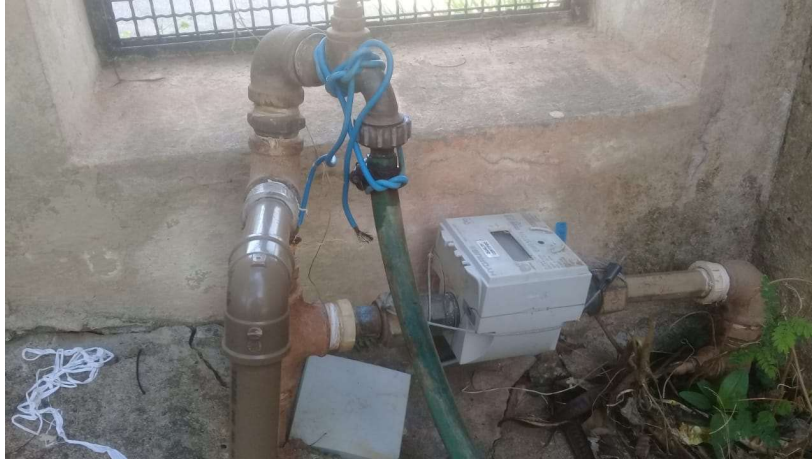
Hidrômetro

O complexo possui entrada de água junto do acesso na região da residência e depósito desativados interligada na rede pública de água potável, que alimenta o reservatório enterrado.

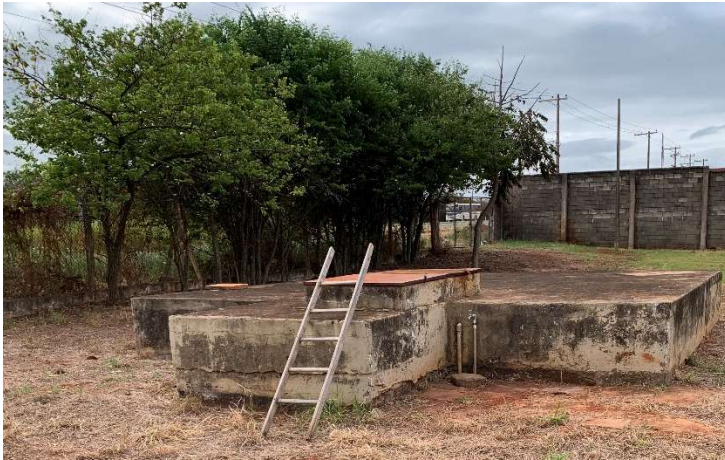
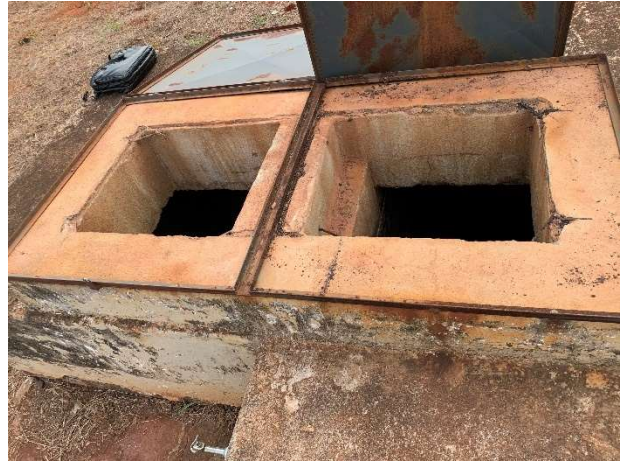
Reservatório enterrado p/75 m<sup>3</sup> não possui proteção contra contaminação como prescreve a NBR 5626.

Casa de bombas de recalque e torneira de boia de alimentação d'água.

Este reservatório deve ser abandonado e a construção de um novo providenciado, atendendo as prescrições que um reservatório de água potável, que não deve ser apoiado no solo, ou ser enterrado total ou parcialmente, tendo em vista o risco de contaminação proveniente do solo, face à permeabilidade das paredes do reservatório ou qualquer falha que implique a perda da estanqueidade. Nos casos em que tal exigência seja impossível de ser atendida, o reservatório deve ser executado dentro de compartimento próprio, que permita operações de inspeção e manutenção, devendo haver um afastamento, mínimo, de 60 cm entre as faces externas do reservatório (laterais, fundo e cobertura) e as faces internas do compartimento. O compartimento deve ser dotado de drenagem por gravidade, ou bombeamento, sendo que, neste caso, a bomba hidráulica deve ser instalada em poço adequado e dotada de sistema elétrico que adverte em casos de falha no funcionamento na bomba.

8.2 Abandonar reservatório enterrado existente e providenciar a construção de um novo reservatório inferior apoiado para 28.000 litros, preferencialmente, como o exemplo a seguir.

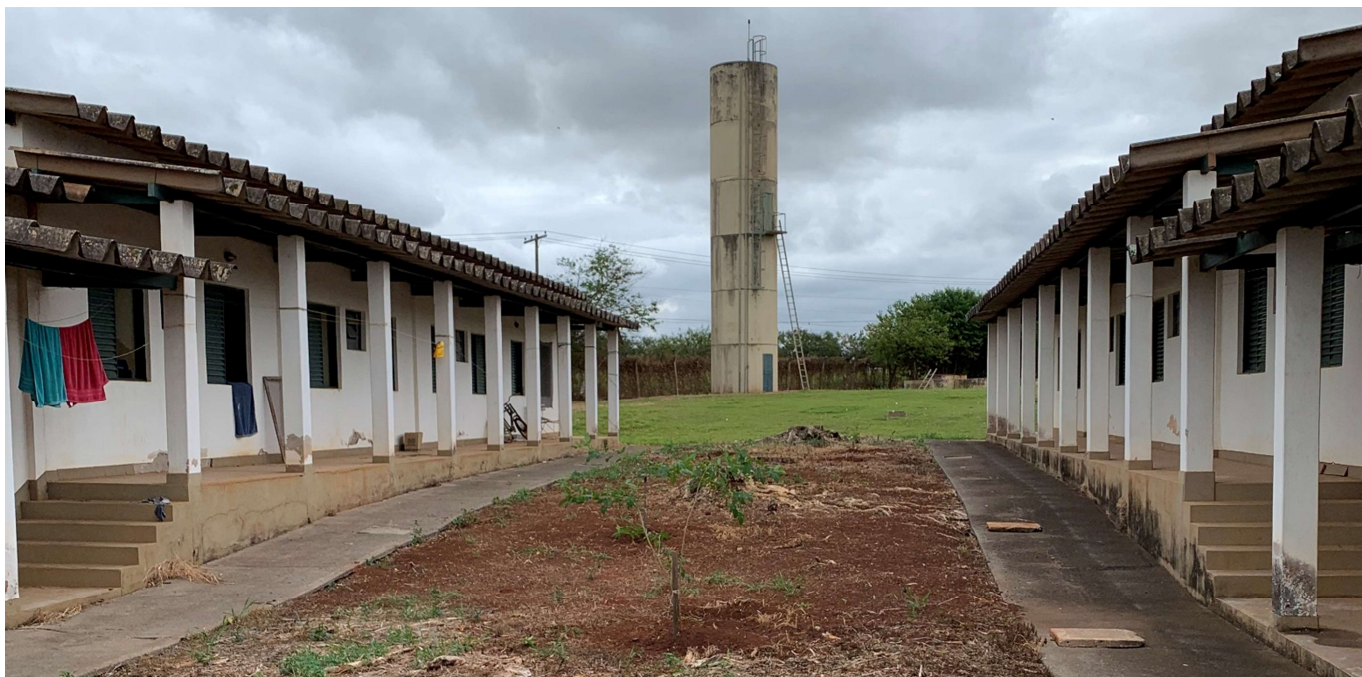
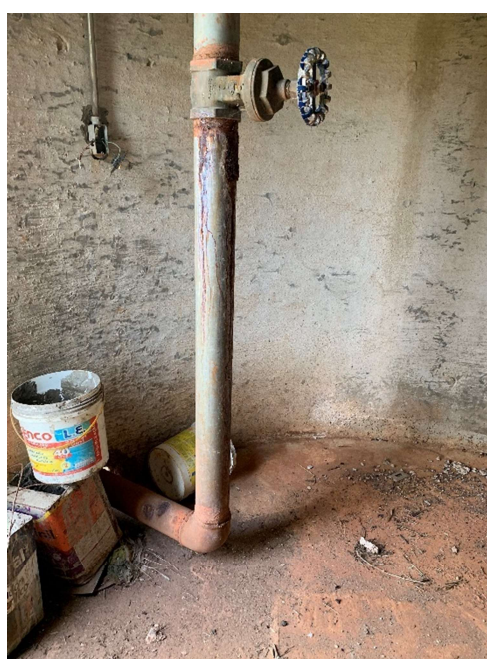
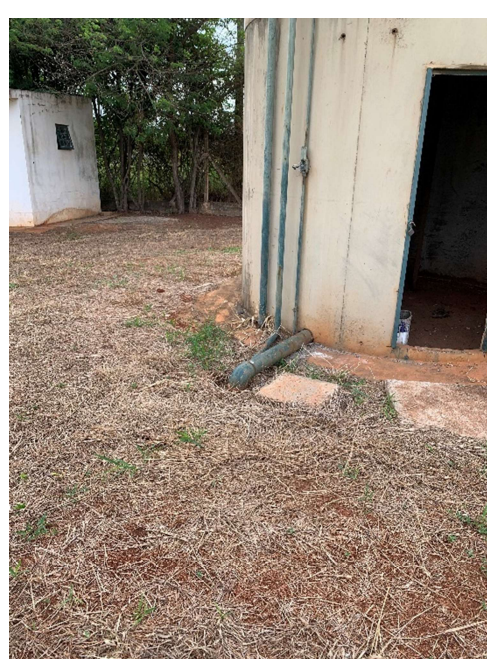
Reservatório elevado para 35 m<sup>3</sup>, faz a distribuição de água potável das edificações.

Reservatório está sem escada de acesso ao barrilete. O acesso está improvisado.

8.3 Os cuidados com o reservatório elevado são muito importantes. Há necessidade de providenciar uma escada fixa para acesso, facilitando o trabalho de manutenção. Deve-se promover a limpeza semestral para manutenção do padrão de potabilidade da água. Não devem transmitir gosto, cor, odor ou toxicidade à água nem promover ou estimular o crescimento de microorganismos. O reservatório deve ser mantido com suas tampas firmemente presa na sua posição, com vedação que impeça a entrada de líquidos, poeiras, insetos e outros animais no seu interior. A abertura do ladrão deve estar protegida de forma a impedir a entrada de líquidos, poeiras, insetos e outros animais ao interior do reservatório.

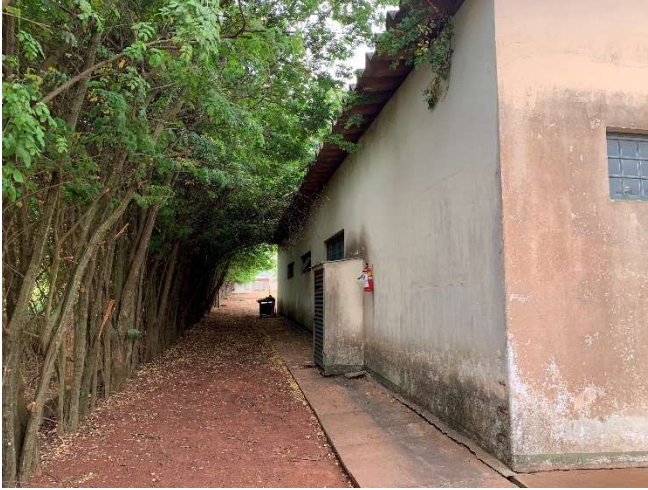
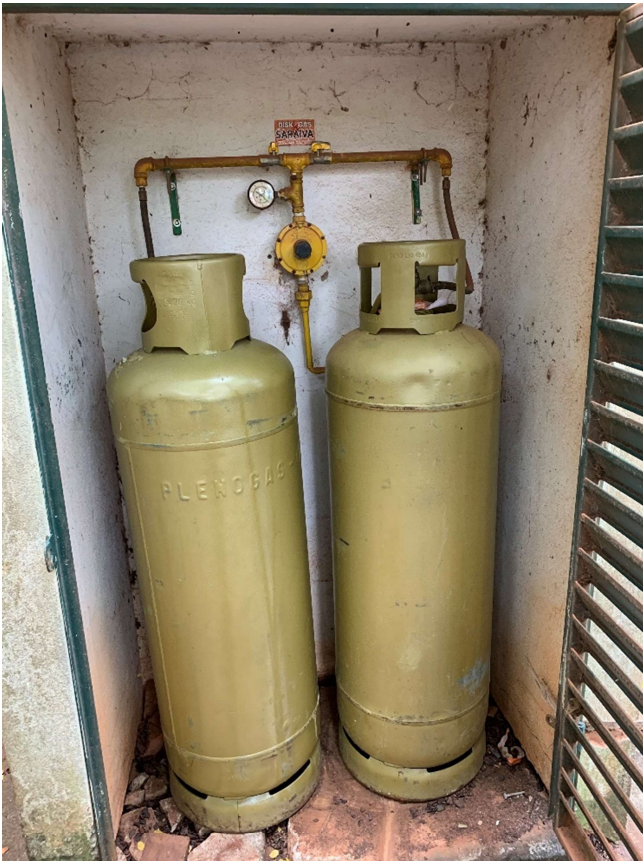
- Central 1 de gás combustível GLP (2 x 45 kg) da cozinha do Refeitório.

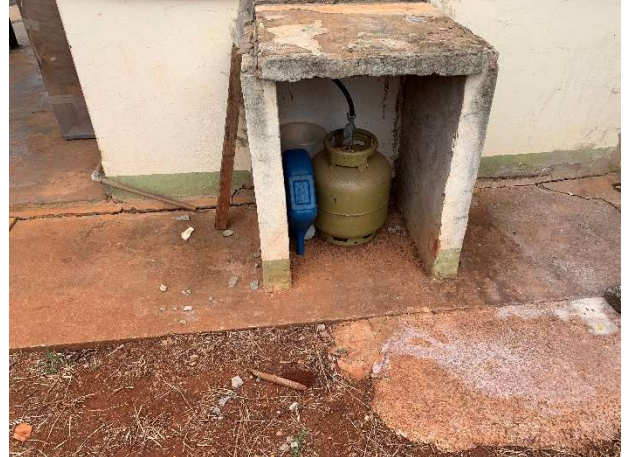
- Central 2 de gás combustível – GLP (1 x 13 kg) da cozinha do Caseiro. Abrigo requer adequação. Deve ter dois cilindros, um operante e outro reserva.

8.1 Proteger com abrigo apropriado de alvenaria, com portas de tela ou tipo veneziana o butijões de 13 kg de da casa do Caseiro. Abaixo apresentamos esquema para ilustração.

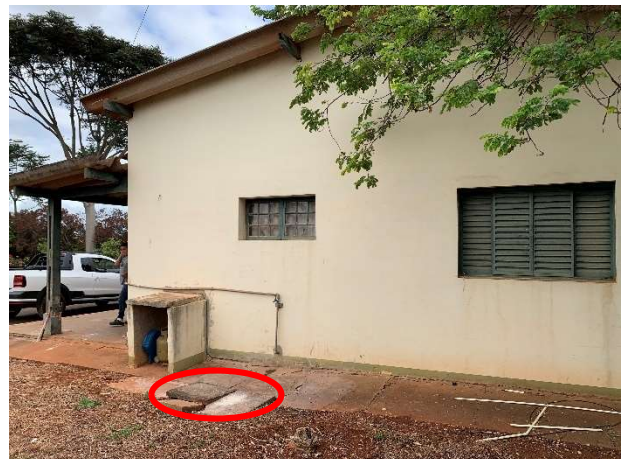
O abrigo não pode estar a menos de 1,50 m de tampas de caixas de inspeção.

Modificar sua posição para que fique a mais de 1,50 metros de qualquer tampa de caixas de inspeção de instalações elétricas ou hidráulicas.

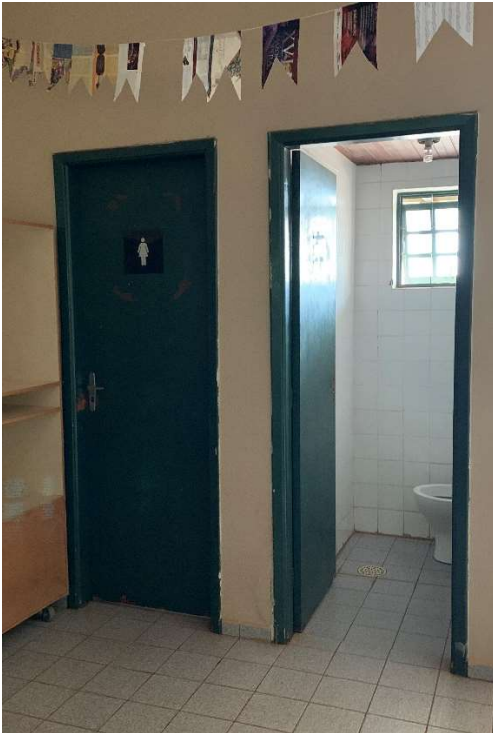
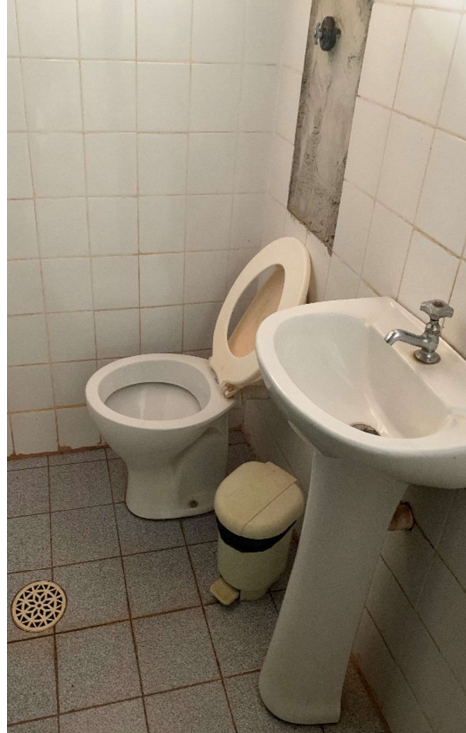
Sanitários do salão do refeitório (válvulas de descarga substituídas)

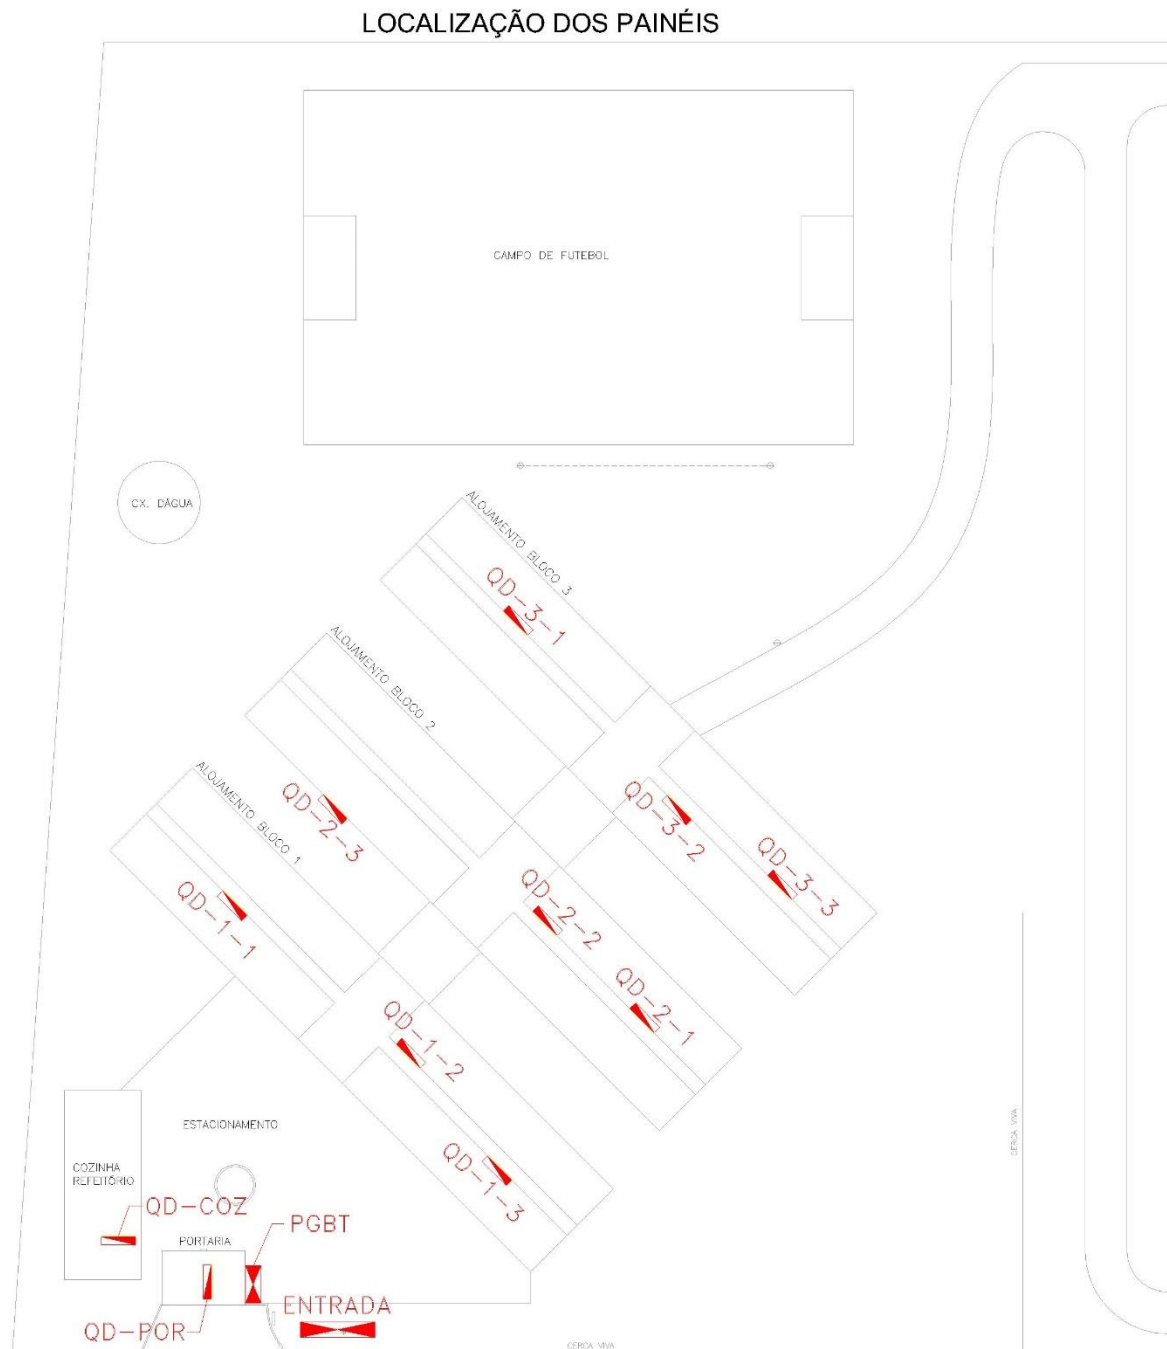
Os painéis PGBT, QD-POR, QD-COZ e QF-B não têm nome nas portas dos painéis e foram atribuídos neste parecer.

Abaixo apresentamos um croquis com a localização aproximada dos painéis, uma vez que nos foi fornecido apenas o levantamento planialtimétrico do terreno, sem os ambientes internos.

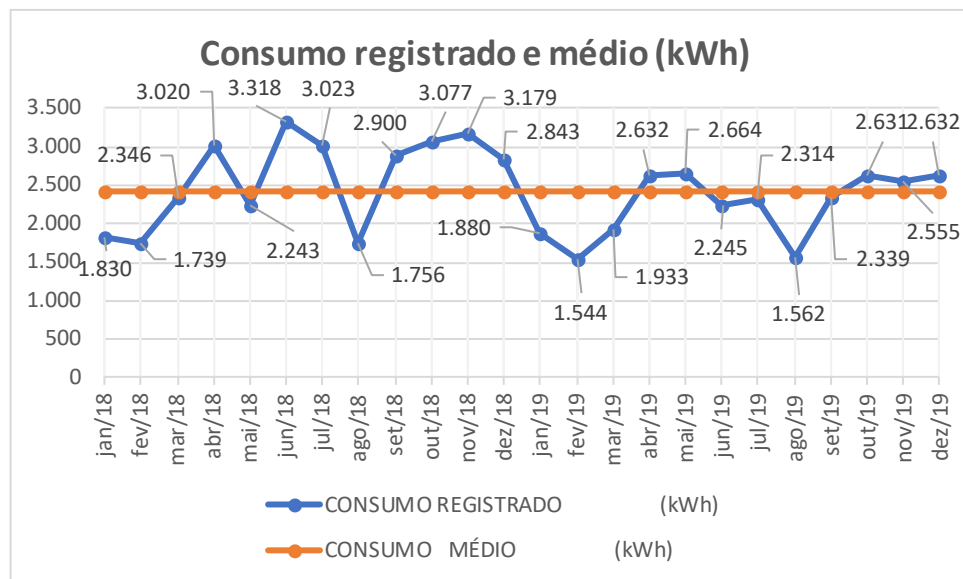
Mas ainda se observa um consumo considerável nestes períodos de férias, o que indica que ainda há alunos residindo no local.

O gráfico abaixo apresenta o comportamento do consumo registrado confrontado com a média de consumo, no período mencionado na tabela.

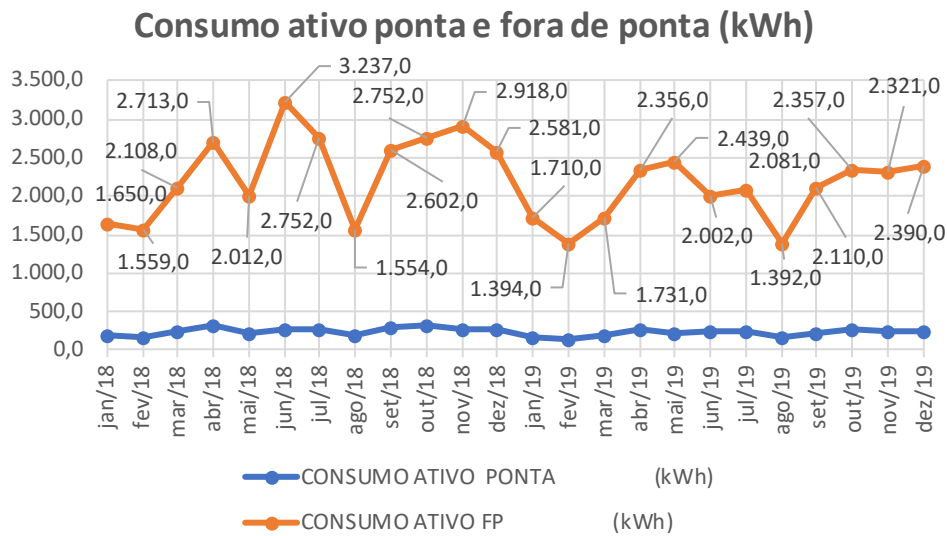
Observa-se que o consumo ativo da unidade ocorre predominantemente no horário fora de ponta enquanto que o consumo ativo no horário fora de ponta é desprezível.

Sendo este tipo de consumo usualmente relativo à iluminação/tomadas e chuveiros, presume-se que as atividades na unidade ocorrem principalmente no período diurno.

O gráfico da próxima página apresenta o comportamento dos consumos ativos de ponta e fora de ponta, no período mencionado na tabela.

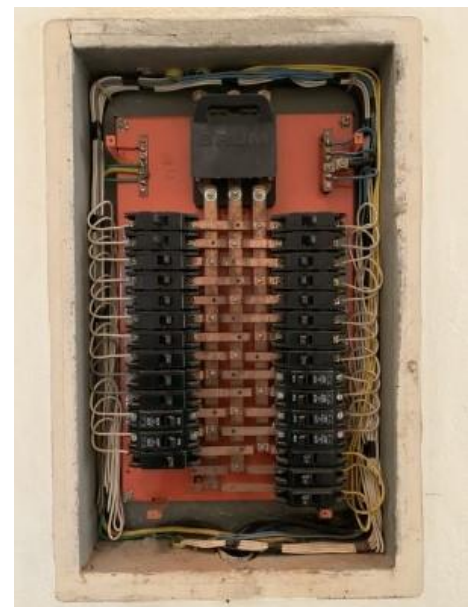
FOTO 15  
PORTA ABERTA  
SEM PROTEÇÃO CONTRA  
CONTATOS DIRETOS

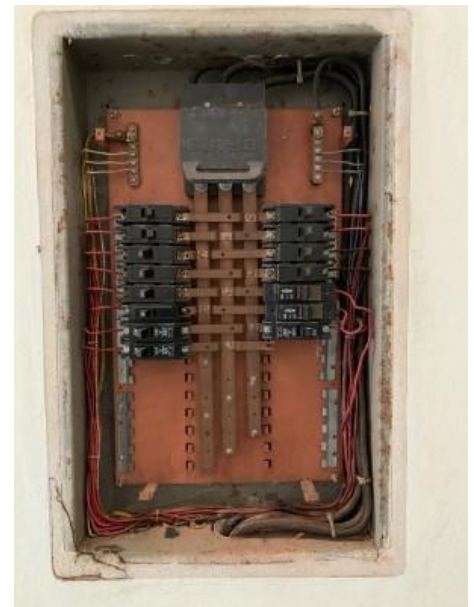
FOTO 21  
PORTA ABERTA  
SEM PROTEÇÃO CONTRA  
CONTATOS DIRETOS

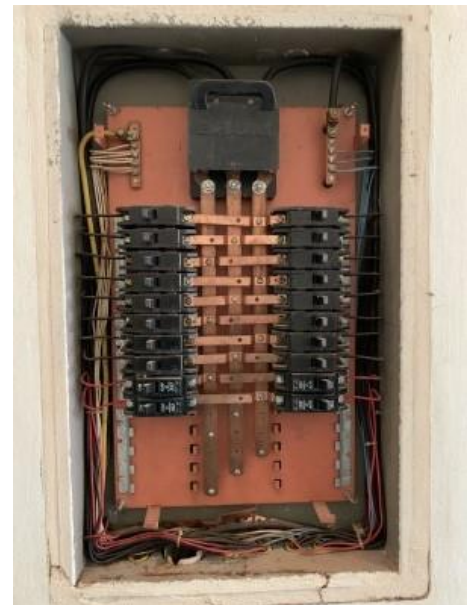
FOTO 24  
PORTA ABERTA  
SEM PROTEÇÃO CONTRA  
CONTATOS DIRETOS

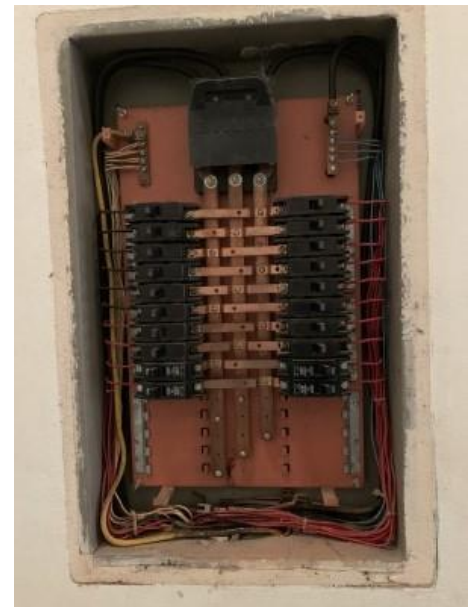
FOTO 30  
PORTA ABERTA  
SEM PROTEÇÃO CONTRA  
CONTATOS DIRETOS

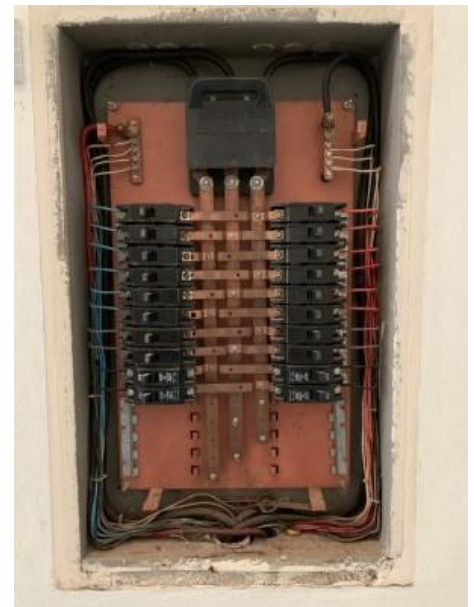
FOTO 33  
PORTA ABERTA  
SEM PROTEÇÃO CONTRA  
CONTATOS DIRETOS

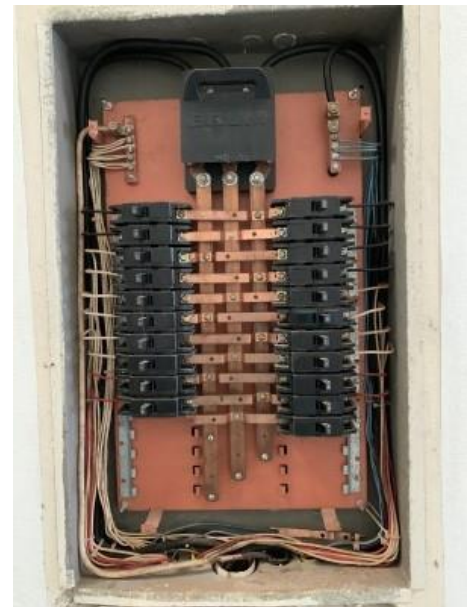
FOTO 39  
PORTA ABERTA  
SEM PROTEÇÃO CONTRA  
CONTATOS DIRETOS
